Windows11 (24H2) での CPR 使用上の注意

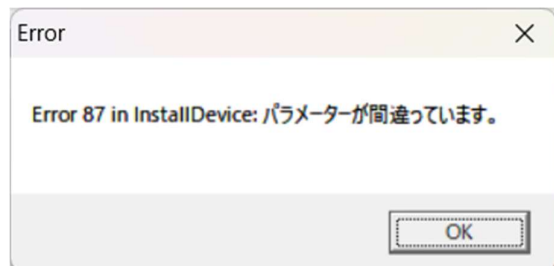
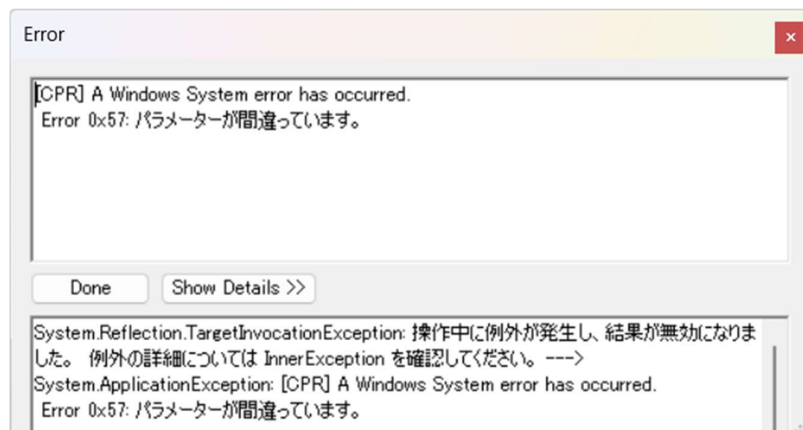
手順 2-4

今回は、追加に成功はせず エラー87 (0x57) が表示されます。

エラーのダイアログは無視し、“Done”、“OK” または × で閉じます。

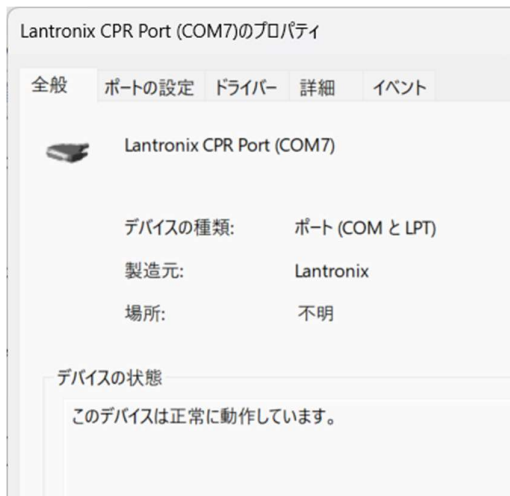
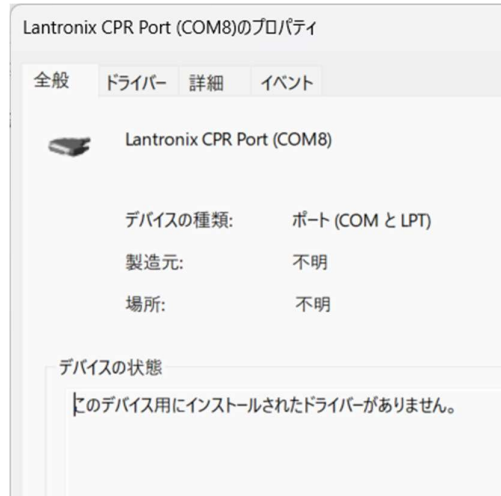
手順 3-2

手順 1 などで正常に追加が完了した仮想 COM ポートの場合は「このデバイスは正常に動作しています」

となりますが、手順 2 で最後に追加した仮想 COM ポートは

「このデバイス用にインストールされたドライバーがありません」となります。

手順 2 で最後に追加した設定不良の COM ポートを選び、ダブルクリックか右クリックから“プロパティ”を表示させます。
